Renovierung der Fenster

in den Räumen 005 und 006 des Gebäudes C der August-Sander-Schule

27.03. -10.05.2006

Präsentation erstellt von Robert Buschick, Christian Schmidt

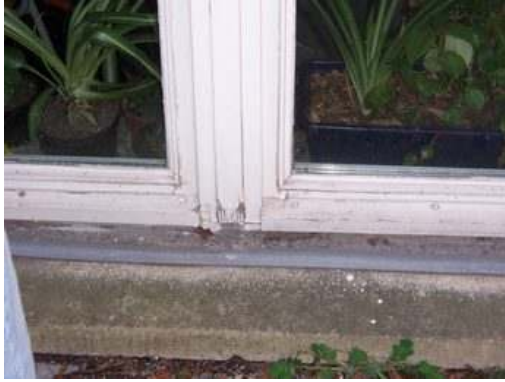
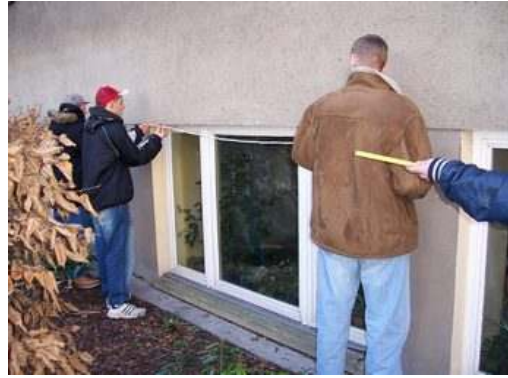
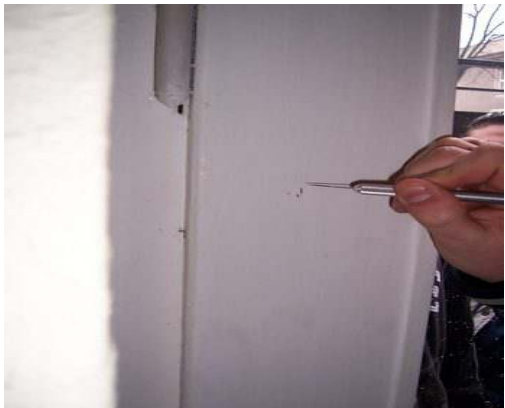
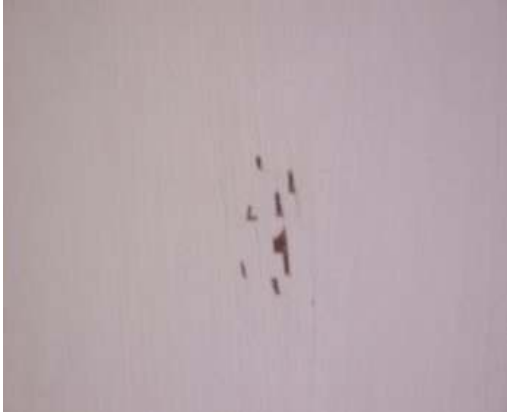
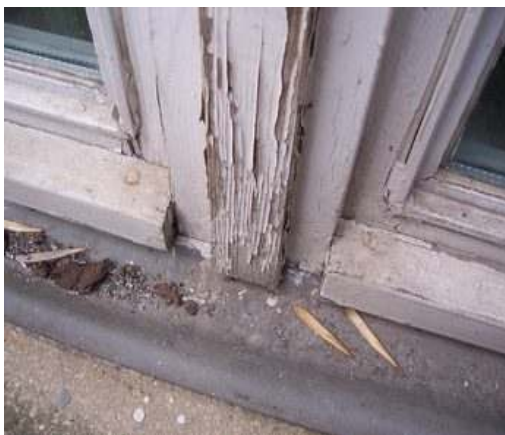
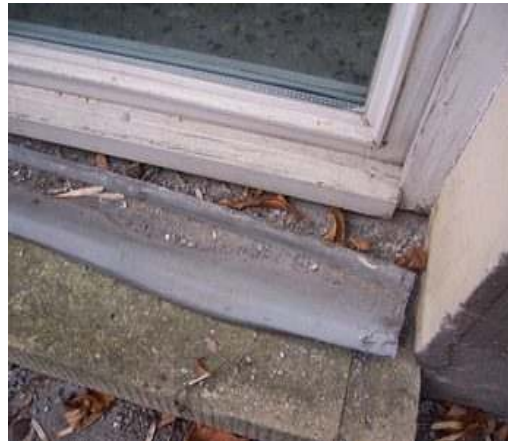
2. Der erste Besuch auf der Baustelle: Aufmaß und Prüfung des Untergrundes

Die Fenster wurden in den 60er Jahren gebaut und ihre Maße sind 1,37 Meter Höhe und 2,38 Meter Länge. Die Fenster haben Silikon-Schäden, Beulen, die alte Beschichtung ist in keinem guten Zustand, die Farbe blättert ab, der Regenabweiser und die Wasserschenkel sind nicht in gutem Zustand.

- Festigkeit - durch Kratz oder Nagelprobe
- Oberflächenstruktur- durch Anschauen
- Schmutz- optisch
- Risse- optisch
- Blasenbildung- optisch
- mangelhafte Haftung- optisch
- Farbhaftung- durch Gitterschnitt mit Klebeband/ Schabprobe

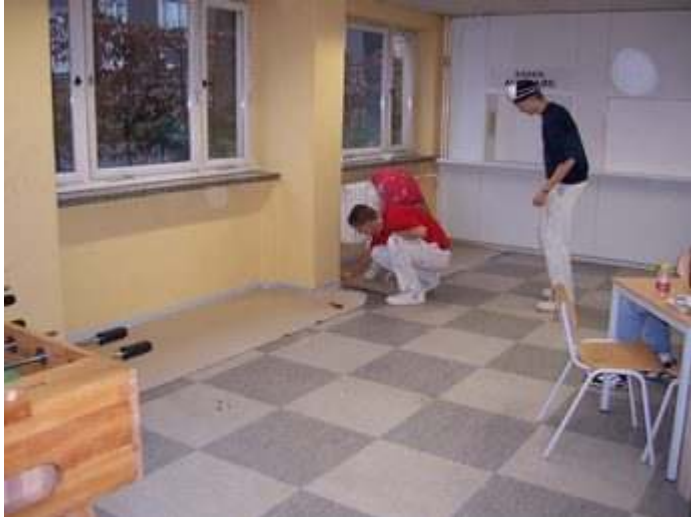
5. Vorbereitung der Arbeitsplätze

Wir haben alle Materialien zusammen gesammelt. Dann haben wir das Fensterbrett frei geräumt. Wir haben das Fensterbrett abgefeigt und den Boden gefegt. Dann haben wir alles sorgfältig abgeklebt.

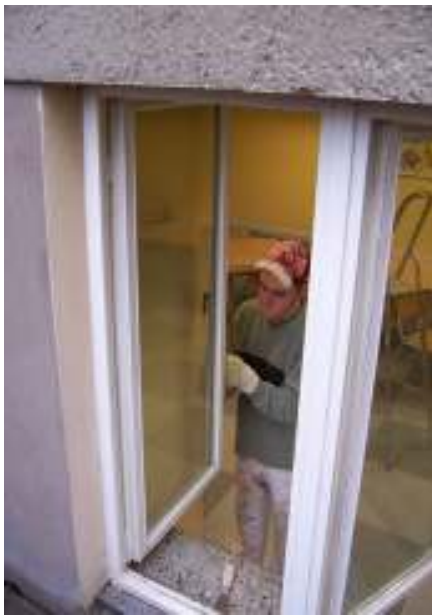
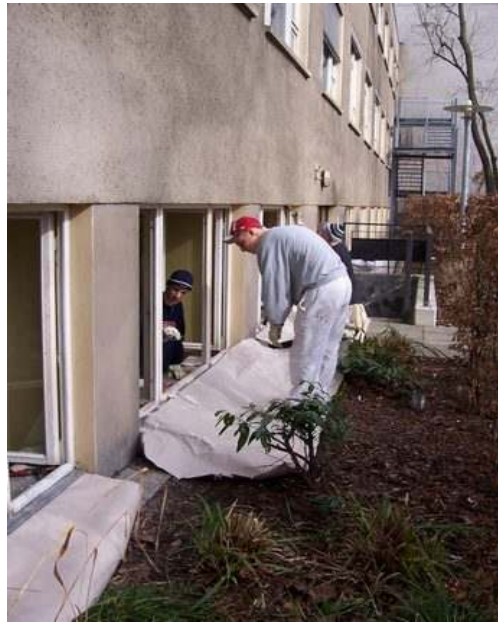
6. Vorbereitung des Untergrundes: Entschichtung

Wir haben die Altbeschichtung abgekratzt, abgeschliffen und abgeschabt. Mit einem Schaber, einen Spachtel und Schleifpapier. Danach haben wir die rohen Holzstellen mit bito Bläueschutzimprägnierung grundiert.
